# PROFIL KEMALANGAN KREN MENARA

### KAJIAN PENAMBAHBAIKAN SISTEM PENGURUSAN KESELAMATAN KREN MENARA DI SEKTOR PEMBINAAN

**UKM Pakarunding Sdn Bhd**  
Universiti Kebangsaan Malaysia  
43600 Bangi  
Selangor  
Tel: 03-89213142  
Faks: 03-89252469  
Website: <http://www.pakarunding.ukm.my/>

**Jabatan Keselamatan dan Kesihatan Pekerjaan**  
(Kementerian Sumber Manusia)  
Arasl 2, 3 & 4, Block D3, Kompleks D  
Pusat Pentadbiran Kerajaan Persekutuan  
62530 W. P. Putrajaya  
Tel: 03-8000 8000  
Faks: 03-8889 2443  
Website : <http://www.dosh.gov.my>

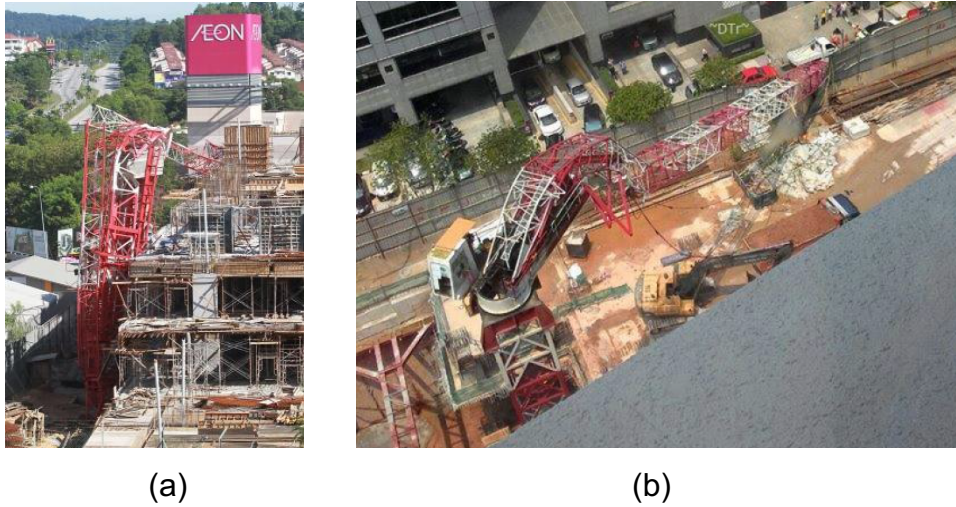
Rajah 2.2 Kejadian kren menara tumbang: (a) Seri Kembangan pada 2013 ([www.starproperty.my](http://www.starproperty.my)), (b) Bangsar pada 2016 ([www.lipstiq.com](http://www.lipstiq.com))

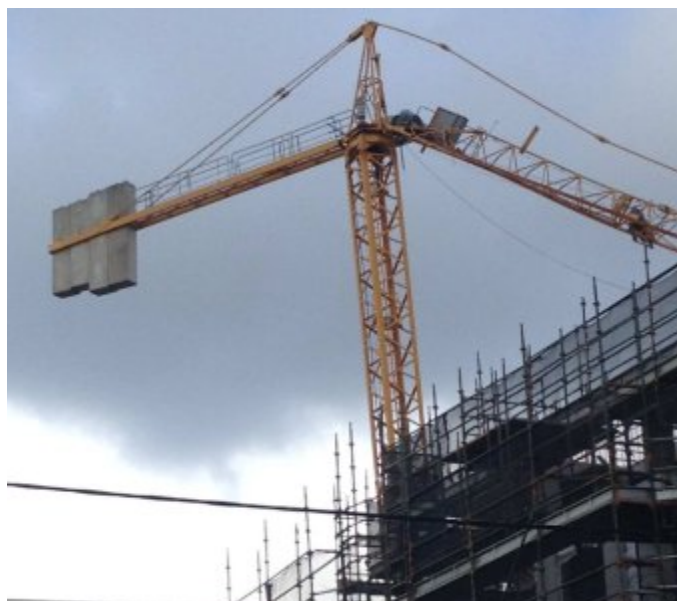
Melalui blog Kemalangan Kren ([www.craneaccidents.com](http://www.craneaccidents.com)), dilaporkan satu kemalangan kren berlaku pada tahun ini iaitu pada 26 Februari 2016 di Hornsby, Sydney Australia. Pihak bomba dan penyelamat melaporkan bahawa kejadian ini bukan disebabkan oleh faktor angin. Tiada laporan terperinci mengenai kejadian ini. Gambar kegagalan kren ini ditunjukkan dalam Rajah 2.11.

Rajah 2.11 Kemalangan kren di Hornsby, Sydney ([www.abc.net.au](http://www.abc.net.au))

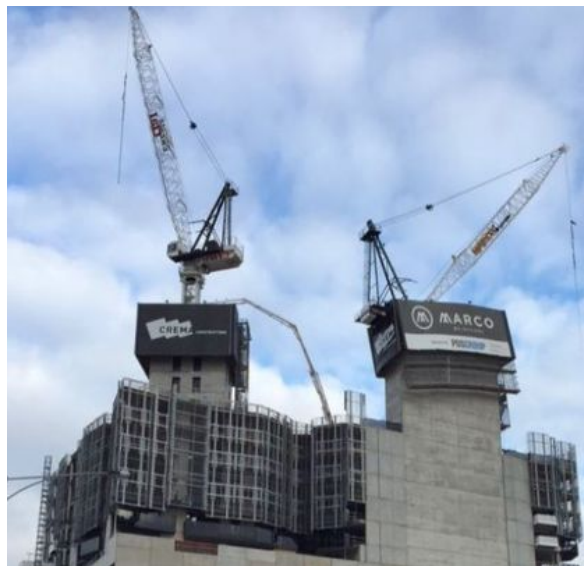
Pada Ogos 2015, satu kejadian yang melibatkan *luffing jib* kren menara yang besar terjatuh dan menghempap bahagian atas bangunan telah berlaku di Melbourne, Australia. Kejadian berlaku semasa jib bergerak ke atas ketika kerja penambahan mast kren dilakukan, dan secara tiba-tiba bahagian *luffing jib* berkenaan jatuh (Rajah 2.12). Laporan tempatan melaporkan kegagalan pada komponen bicu hidraulik memanjat merupakan penyebab jib kren berkenaan terjatuh.

Rajah 2.12 Kemalangan kren di Melbourne ([www.abc.net.au](http://www.abc.net.au))

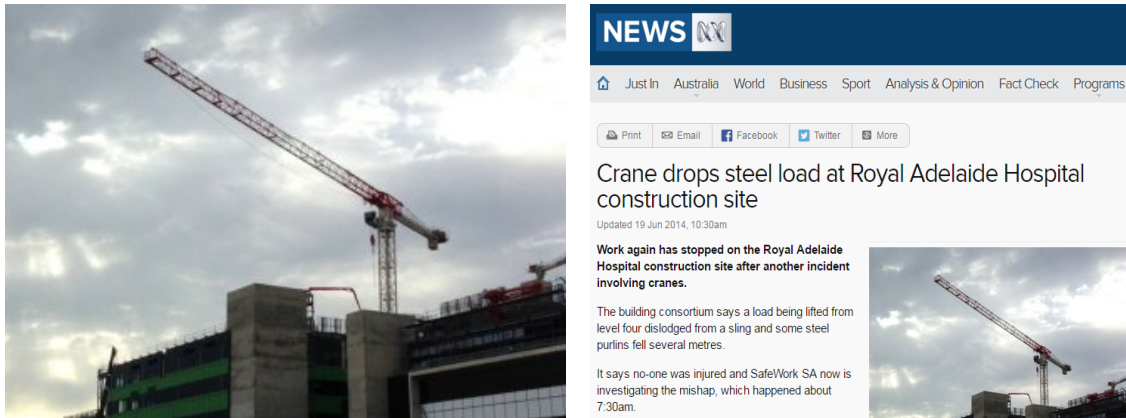
Pada Jun 2014, satu kejadian yang melibatkan kegagalan kren telah berlaku di tapak pembinaan Hospital Royal Adelaide, Adelaide Australia. Beban yang sepatutnya diangkat dari aras 4 telah terjatuh setinggi 7 meter ke atas lantai konkrit (Rajah 2.13). Justeru, semua kren telah dihentikan daripada beroperasi bagi meneliti soal keselamatan dan punca kejadian. Berhubung kejadian berkenaan, pihak Kesatuan Pembinaan Australia telah menyelar pihak konsortium pembinaan terhadap kejadian ini dengan menyatakan kemalangan adalah berpunca daripada pihak konsortium yang mengambil jalan pintas untuk menyiapkan projek berkenaan kerana dilaporkan projek itu telah lewat disiapkan dari jadual perancangan asal.

Rajah 2.13 Kemalangan kren di Adelaide ([www.abc.net.au](http://www.abc.net.au))

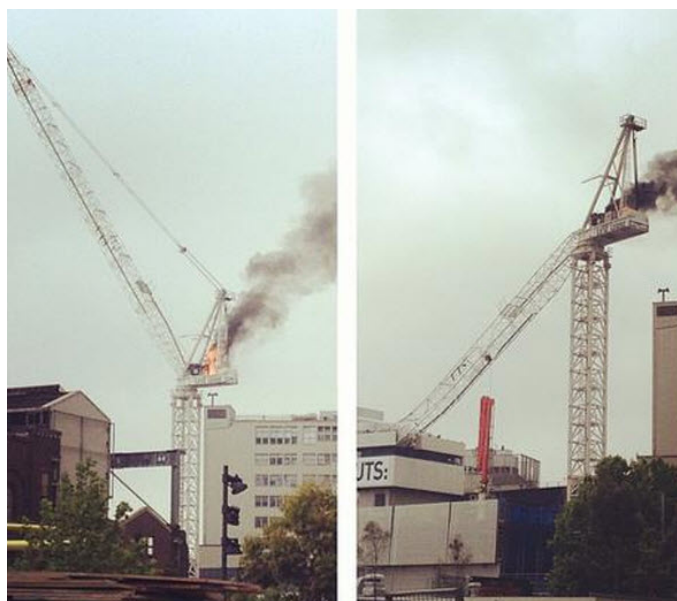
Pada Jun 2012, dilaporkan satu lagi kemalangan melibatkan kren menara di tapak pembinaan di pusat bandar Sydney (Rajah 2.14), tanpa melibatkan kemalangan jiwa. Saksi mendapati bum kren telah terbuai sebelum ia patah dan seterusnya menghempap atap bangunan berhampiran University Technology of Sydney. Dilaporkan kemalangan ini disebabkan kabel yang menyokong bum telah putus dan seterusnya menyebabkan kegagalan berlaku. *WorkCover New South Wales* telah menjalankan siasatan bagi mengenalpasti punca kemalangan ini. Pihak *WorkCover New South Wales* turut membidas syarikat pembinaan berkenaan tentang keperluan melakukan penyenggaraan ke atas kren menara tetapi mereka gagal melaksanakannya.

Rajah 2.14 Kemalangan kren di Pusat Bandar Sydney ([www.sbs.com.au](http://www.sbs.com.au))

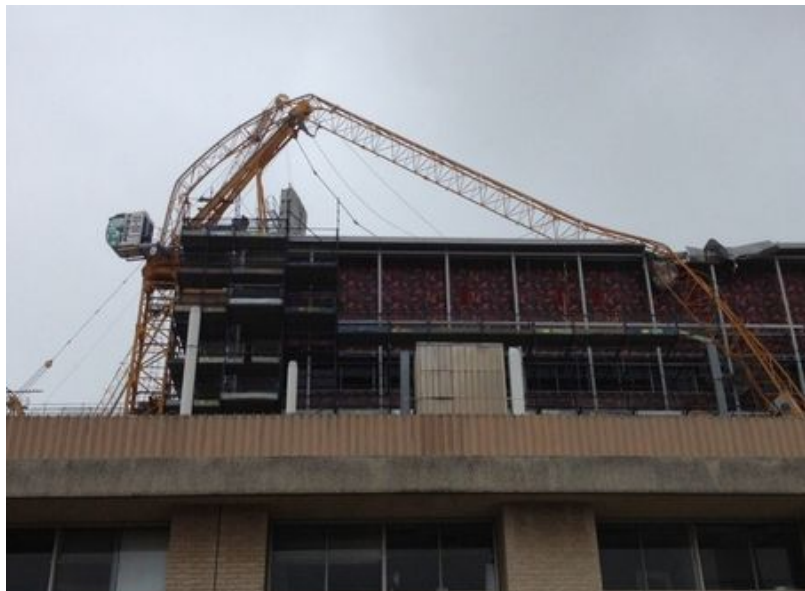
Pada Jun 2012, satu kemalangan kren berlaku di Perth, Western Australia Barat, yang melibatkan *luffing jib* jatuh dan menghempap bumbung hospital. Kejadian ini berpunca daripada angin yang bertiup kuat selaju 140 kmh (Rajah 2.15). Rajah 2.16 menunjukkan purata kes kemalangan kren yang berlaku di Australia dari tahun 1999-2016.

Rajah 2.15 Kemalangan kren di Perth ([www.vertikal.net](http://www.vertikal.net))

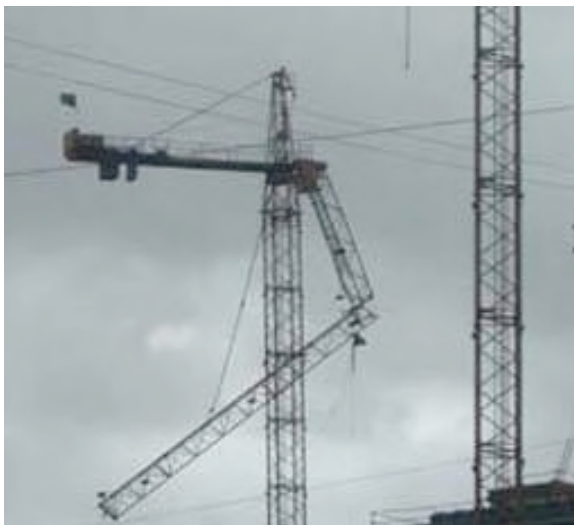
Pada 1 Februari 2004, jib daripada Wolff *saddle jib* kren gagal pada dua bahagian tetapi telah dihalang daripada jatuh ke tanah oleh *jib tie bar* (Rajah 2.18). Dilaporkan bahawa angin kencang merupakan punca kejadian dan terdapat kemungkinan laporan mengatakan bahawa slew motor brake telah tersekat ataupun ditinggalkan dalam keadaan digunakan. Kejadian ini telah dikategorikan dalam kumpulan cuaca lampau.

Rajah 2.18 Kejadian kren menara tumbang di Dublin, Ireland ([www.vertikal.net](http://www.vertikal.net))

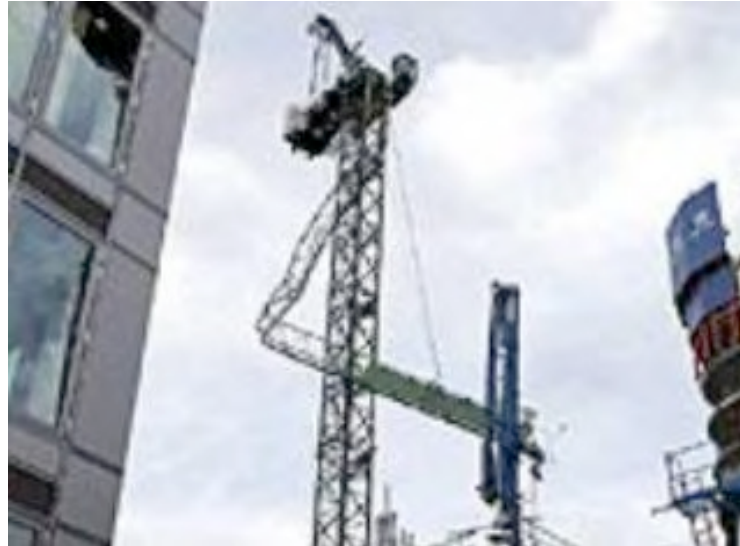
kren di tapak yang sama. Kejadian ini telah dikategorikan dalam kumpulan penyalahgunaan.

Rajah 2.19 Kes kemalangan kren menara di Holborn, London  
([www.vertikal.net](http://www.vertikal.net))

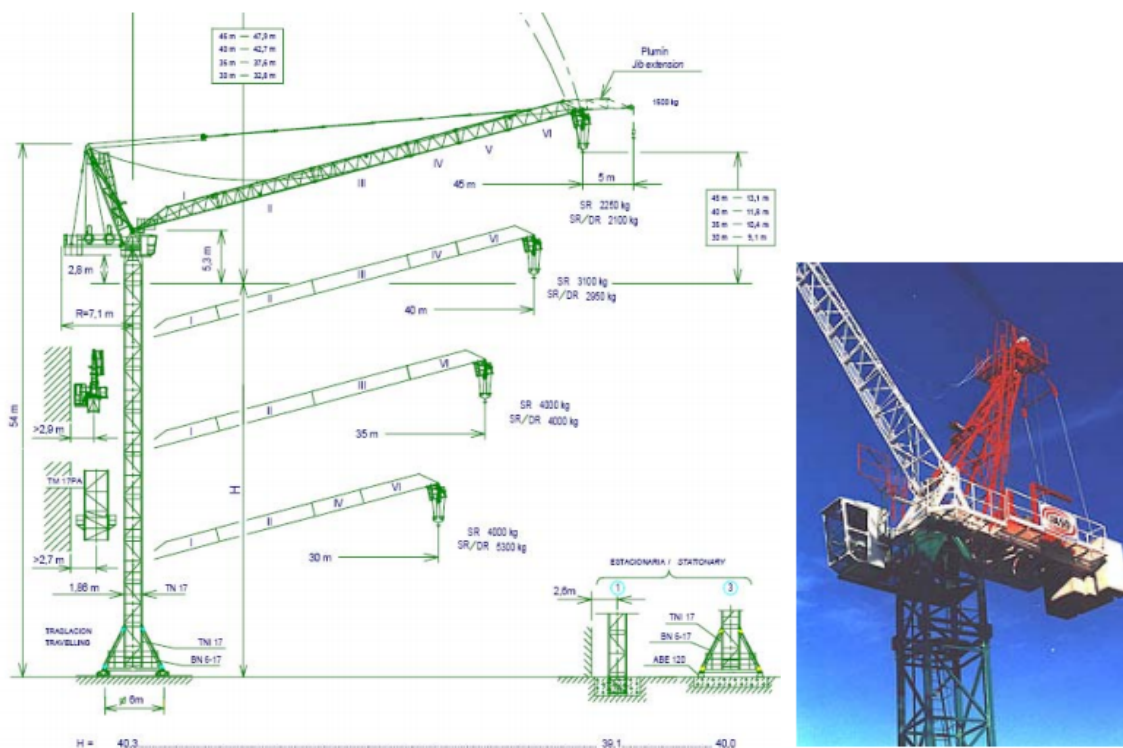
- Pada satu ketika tali *luffing* di bahagian atas kerangka-A yang tersangkut tadi telah terbebas dan jib dilepaskan. Ini menyebabkan beban tersangkut pada bahagian tiang mercu.
- Sebaik sahaja dibebaskan, jib bebas jatuh melalui arka yang besar (dikira lebih kurang  $38^\circ$ ) dan tiba-tiba ditahan oleh sistem *luffing* tersebut.
- Penahanan secara tiba-tiba jib yang jatuh mengejutkan bol bahagian atas kren yang bersambung dengan tiang mercu. Pertambahan lenturan/tegangan menyebabkan bahagian atas kren terjatuh daripada tiang mercu.
- Kejadian ini telah dikategorikan dalam kumpulan cuaca lampau.

Rajah 2.20 Kren jenis *luffing jib* yang sama terlibat dalam kemalangan (HSE Report 2007)

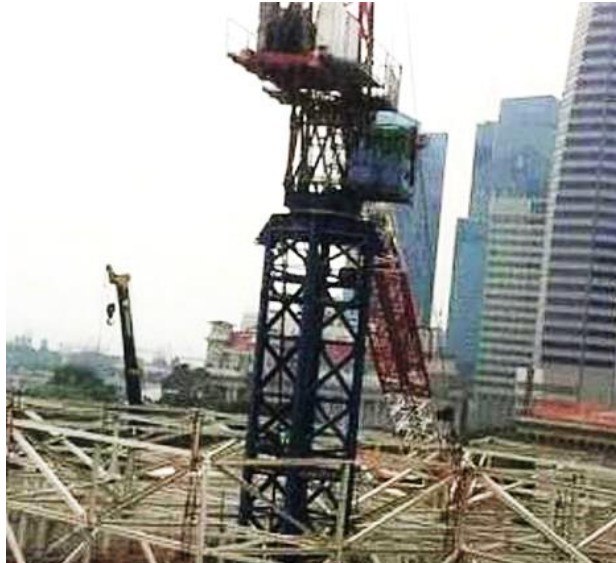
Rajah 2.24 Kes kren menara tumbang di Singapura pada tahun 2013  
([www.vertikal.net](http://www.vertikal.net))

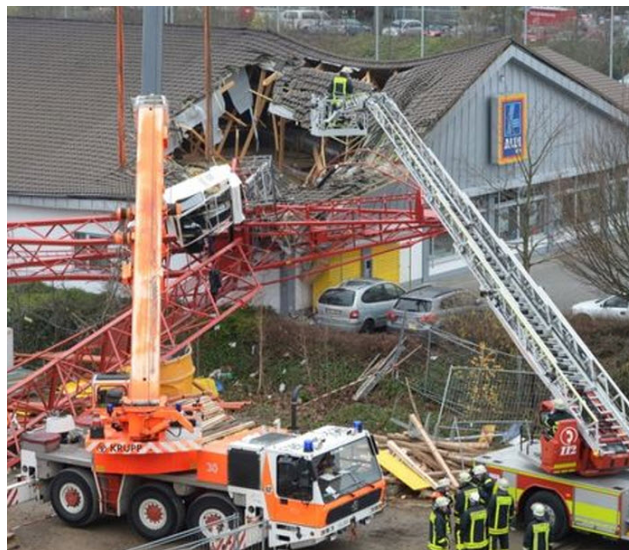
Rajah 2.33 Kemalangan kren menara yang runtuh di pasaraya Aldi di Homburg, Jerman ([www.cbc.ca](http://www.cbc.ca))

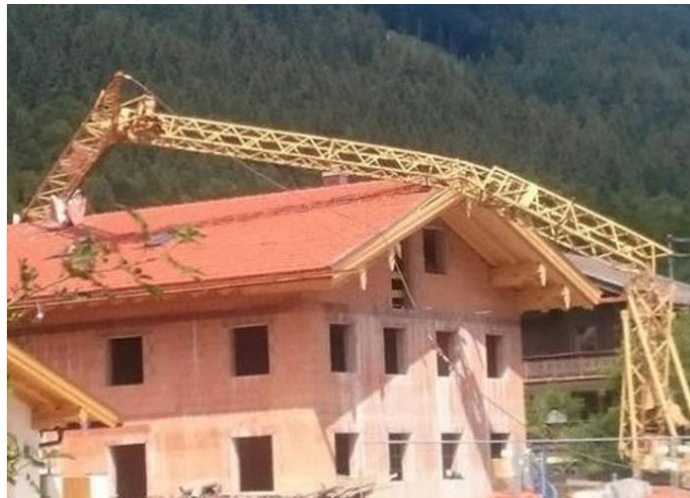
Rajah 2.34 Kemalangan kren menara di Bavaria, akibat daripada kegagalan lesu logam pada bahagian sokongan jib ([www.craneaccidents.com](http://www.craneaccidents.com))

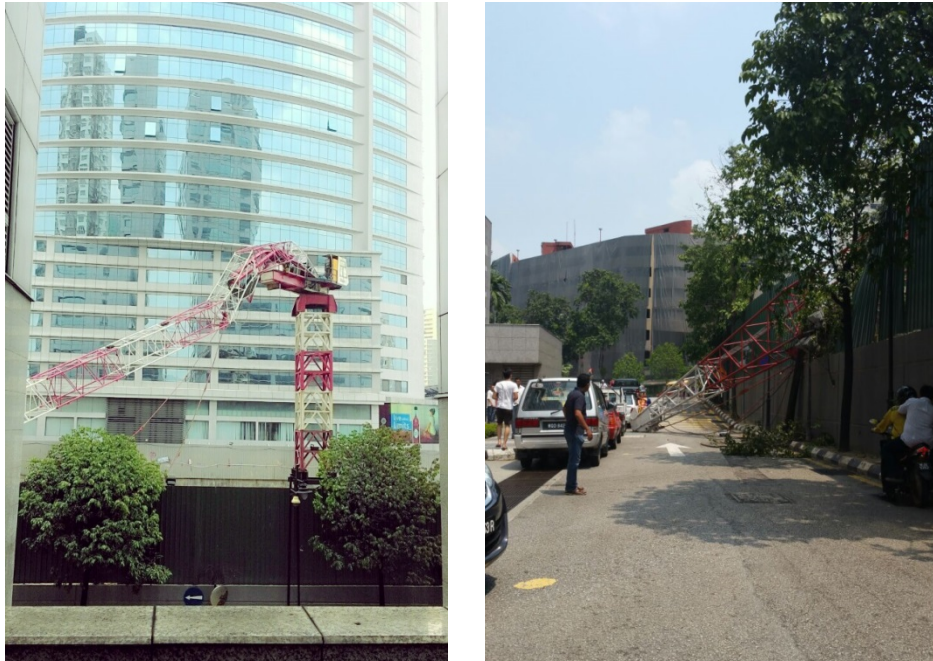
Rajah 4.8 Keadaan kemalangan kren menara di Bangsar

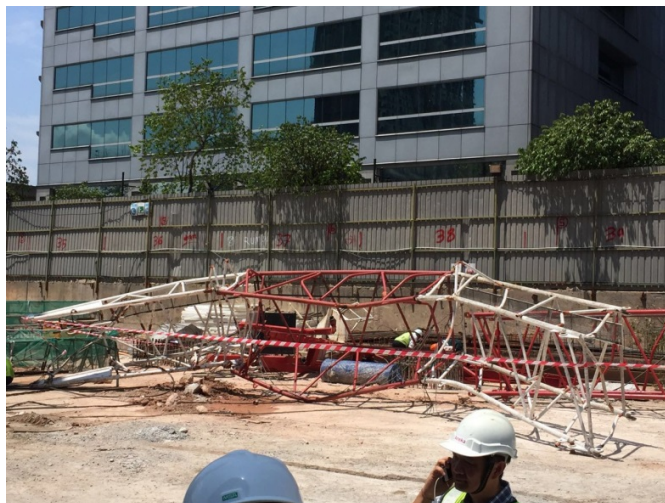
Rajah 4.9 Rangka kren yang telah dirungkai di tapak pembinaan

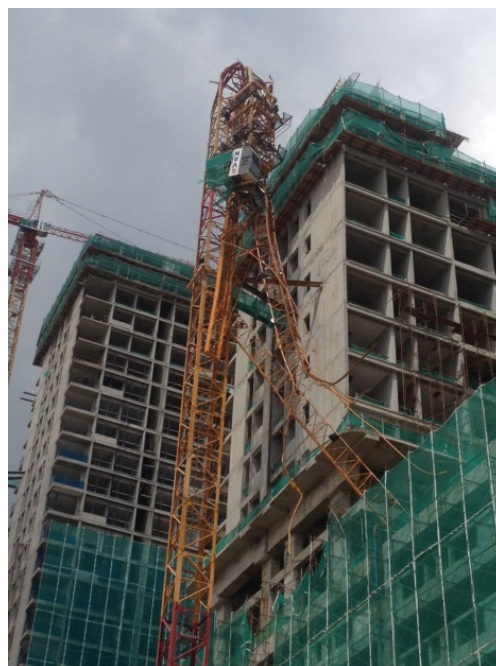
Rajah 4.11 Kren yang tumbang di Johor pada tahun 2016

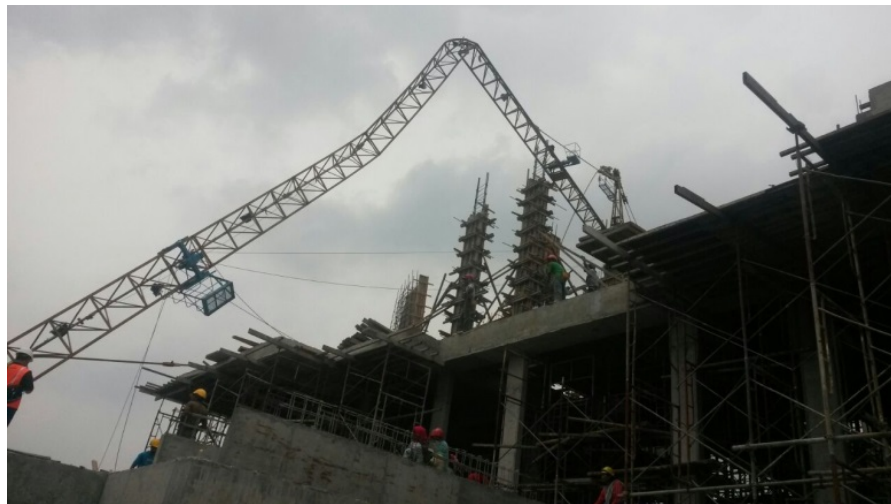
Rajah 4.12 Bum kren yang bengkok setelah kemalangan

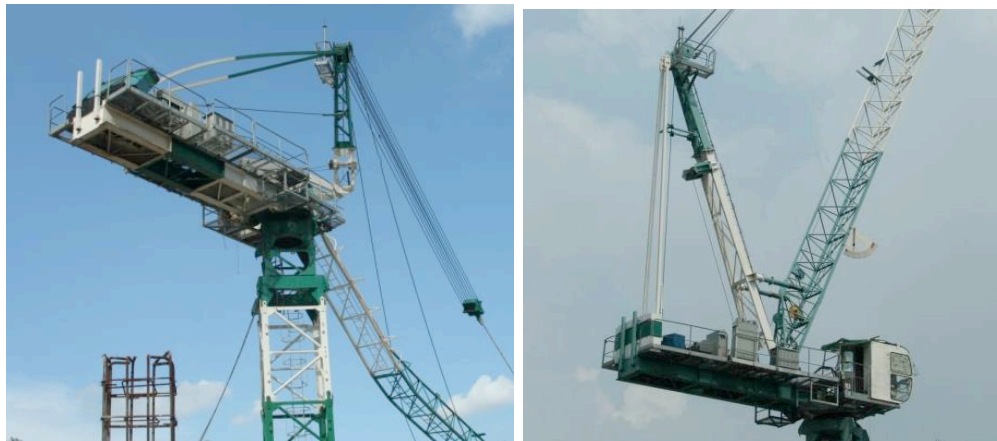
Rajah 4.16 (a) Kren yang mengalami kegagalan dan (b) Kedudukan kerangka-A dan pendan jib pengimbang dalam keadaan normal

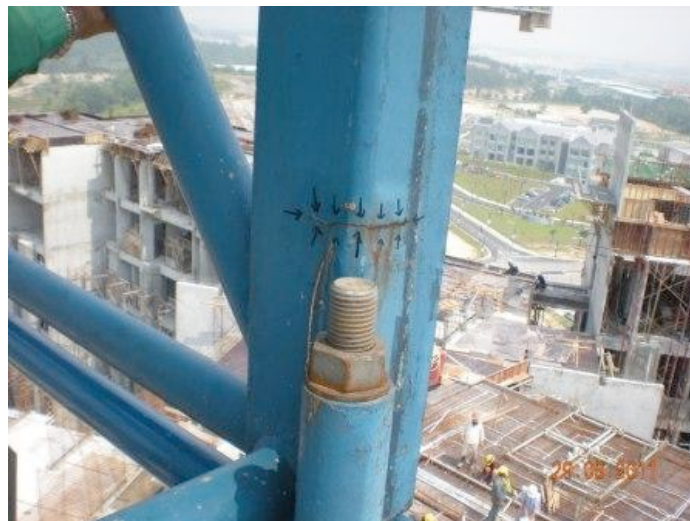
- Keluli mempunyai mikrostruktur tipikal keluli karbon iaitu ferit dan perlit. Kekuatan alah dan kekuatan tegangan muktamad juga sesuai dengan sifat mekanik bahan piawai. Pemerhatian permukaan retakan menunjukkan bahawa kepatahan mulur berlaku pada keluli tersebut, walaupun permukaan retak telah mengalami kakisan.
- Analisis tegasan dengan kaedah unsur terhingga menunjukkan bahawa tiang mengalami tegasan berkisar akibat putaran bum dan beban yang diangkat oleh kren. Oleh itu, retakan yang berlaku pada tiang disebabkan tegasan berkisar yang melebihi kekuatan alah dan kekuatan tegangan muktamad keluli yang digunakan.
- Analisis tegasan untuk keluli geronggang diperkuat dengan plat penyokong menunjukkan bahawa tegasan pada kawasan permukaan bawah keluli adalah yang paling tertinggi (344 MPa). Kawasan sambungan antara plat dan keluli juga menunjukkan tegasan yang tinggi iaitu 330 MPa.

Rajah 4.19 Keluli geronggang penyangga kren
