# PROFIL KEMALANGAN KREN MENARA

### KAJIAN PENAMBAHBAIKAN SISTEM PENGURUSAN KESELAMATAN KREN MENARA DI SEKTOR PEMBINAAN

**UKM Pakarunding Sdn Bhd**  
Universiti Kebangsaan Malaysia  
43600 Bangi  
Selangor  
Tel: 03-89213142  
Faks: 03-89252469  
Website: <http://www.pakarunding.ukm.my/>

**Jabatan Keselamatan dan Kesihatan Pekerjaan**  
(Kementerian Sumber Manusia)  
Arasl 2, 3 & 4, Block D3, Kompleks D  
Pusat Pentadbiran Kerajaan Persekutuan  
62530 W. P. Putrajaya  
Tel: 03-8000 8000  
Faks: 03-8889 2443  
Website : <http://www.dosh.gov.my>

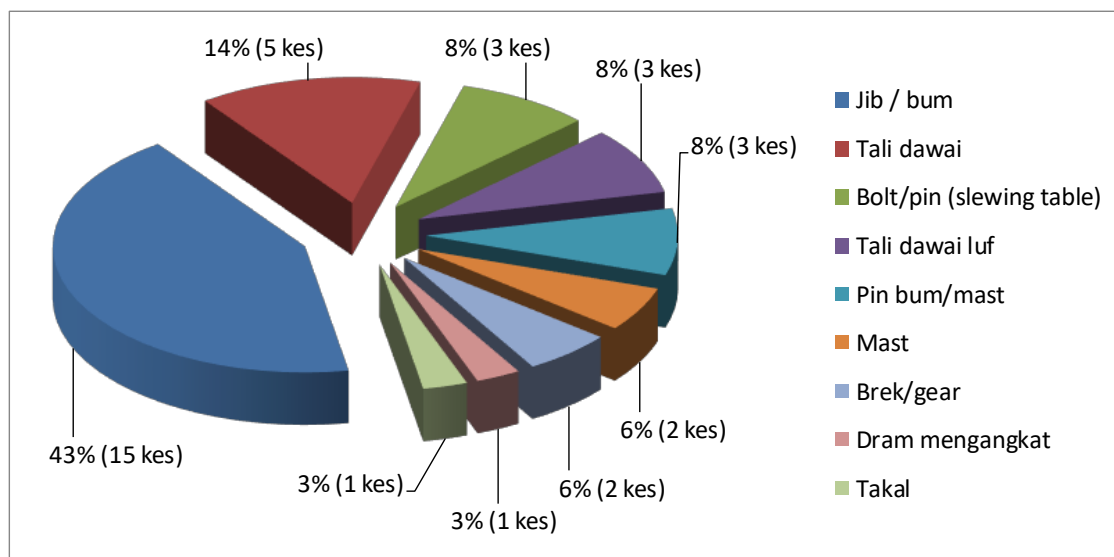
kegagalan untuk isu-isu mekanikal atau struktur kren menara ditunjukkan dalam Rajah 2.4, dan komponen yang terlibat adalah seperti berikut:

- (a) jib/bum bengkok/patah
- (b) tali dawai mengangkat putus
- (c) pin/bol meja slu patah
- (d) tali dawai luf putus
- (e) pin bum/*mast* patah
- (f) *mast* kren retak/bengkok
- (g) masalah brek/gear
- (h) masalah pada dram mengangkat
- (i) takal *luffing* rosak

Rajah 2.4 Komponen-komponen yang gagal semasa operasi kren

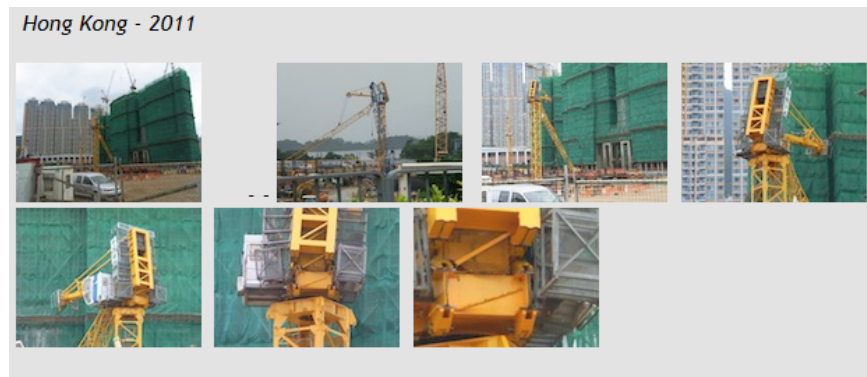
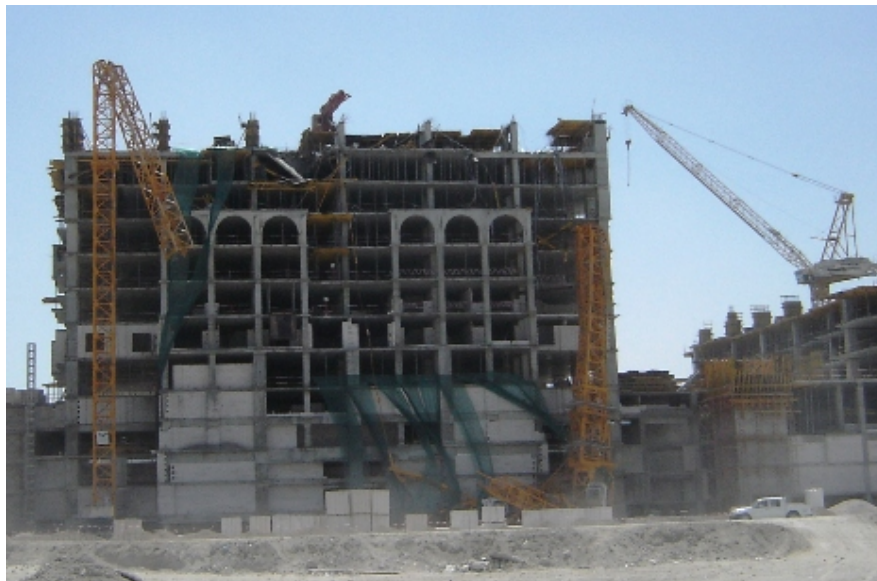
Rajah 2.5 Antara berita-berita kemalangan kren menara di Hong Kong: (a) tahun 2011, kegagalan pada meja slu, (b) tahun 2007, kecuaiian semasa pemasangan kren ([www.towercranesupport.com](http://www.towercranesupport.com))

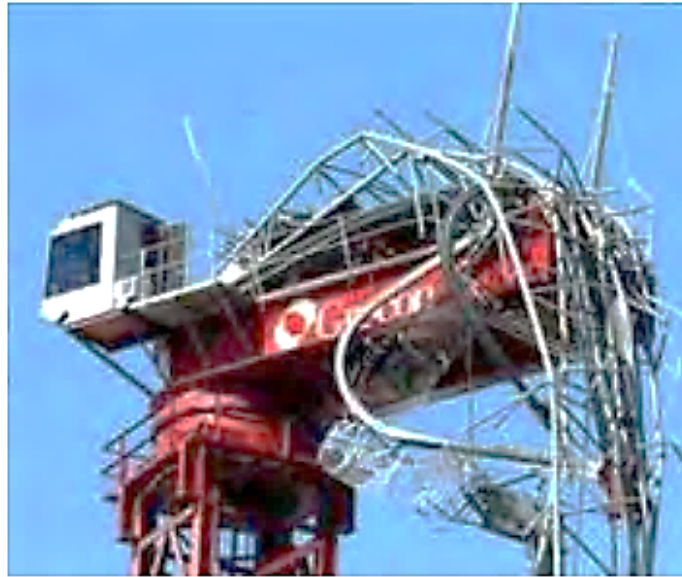
Berdasarkan laporan kemalangan kren menara seluruh dunia (Isherwood 2010), terdapat 89 kes kemalangan yang melibatkan kegagalan struktur kren menara sekitar tahun 1989 sehingga 2009. Menurut kajian, faktor penyebab kegagalan dan kemalangan ini ditunjukkan dalam Rajah 2.7. Terdapat satu kes kemalangan di Australia yang dilaporkan pada tahun 2005 seperti ditunjukkan dalam Rajah 2.8. Walau bagaimanapun, laporan terhadap kes ini sangat terhad. Kejadian kemalangan ini dilaporkan berlaku pada 3 Februari 2005 yang disebabkan oleh angin yang kuat. Faktor angin yang kuat ini telah menyebabkan jib tumbang dan terlipat. Laporan ini juga menyebut tiada maklumat lanjut yang ditemui tentang kes khususnya mengenai sudut jib ketika kejadian. Kejadian ini telah dikategorikan sebagai faktor cuaca melampau.

Rajah 2.8 Kes Kemalangan kren di Australia pada 2005  
(Isherwood 2010)

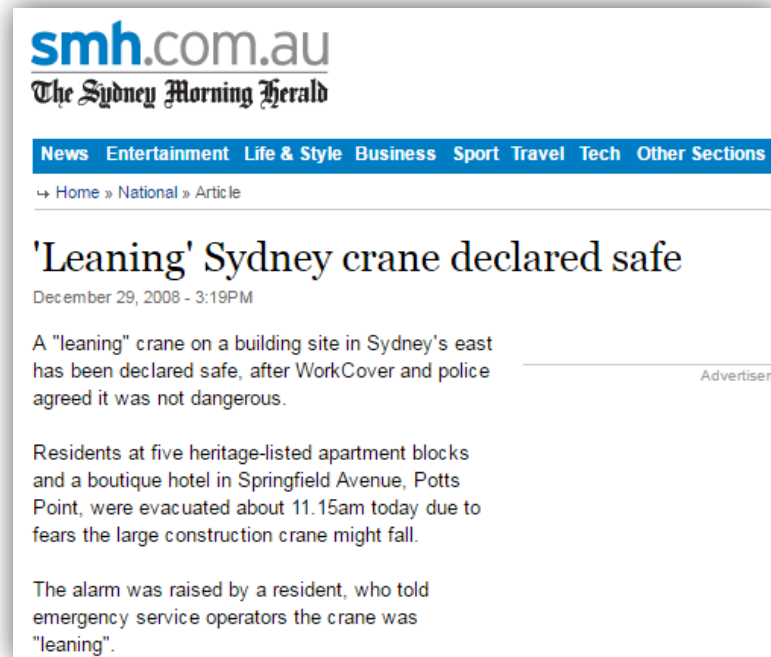
Berdasarkan blog khusus tentang kemalangan kren iaitu [www.towercraneaccidents.blogspot.my](http://www.towercraneaccidents.blogspot.my) yang menulis tentang kejadian-kejadian kemalangan kren menara di seluruh dunia bagi tahun 2008 hingga 2012, terdapat 2 kes yang melibatkan Australia iaitu pada 2008 dan 2009. Kejadian pada 2008 melibatkan kejadian kren di Sydney, Australia yang dilaporkan bahawa kren tidak berada dalam keadaan yang baik di tapak pembinaan disebabkan kedudukan jib pengimbang yang tidak stabil (bersandar) yang berkemungkinan menyebabkan kemalangan berlaku. Perkara ini telah menyebabkan penutupan sementara bangunan berhampiran iaitu blok pangsapuri dan hotel kerana bimbang struktur kren mungkin gagal dan seterusnya menghempap bangunan terbabit. Disebabkan kejadian ini, satu penyiasatan khusus telah dilakukan terhadap kren bagi memastikan tahap keselamatannya. Kejadian ini menyebabkan segala operasi dihentikan selama sebulan bagi memberi laluan kepada pemeriksaan keselamatan. Tiada kemalangan jiwa dilaporkan bagi kren ini, dan hanya aspek kestabilan pengoperasian kren perlu diberi perhatian lebih awal oleh pihak yang bertanggungjawab sebelum sebarang kecelakaan berlaku. Kejadian ini turut dilaporkan dalam akhbar *The Sydney Morning Herald* (lihat Rajah 2.9).

Rajah 2.9 Keratan akhbar *online* ([www.smh.com.au/news](http://www.smh.com.au/news))

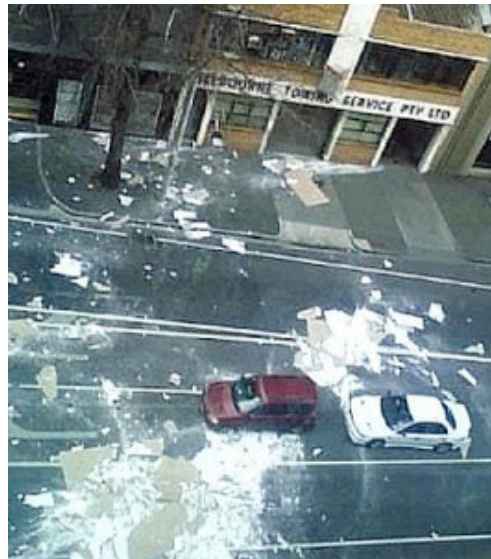
(a)

Kejadian pada 2009 pula berlaku di Melbourne, Australia di mana kren gagal mengangkat beban sehingga menyebabkan beban berkenaan hampir terhempap ke atas kereta (Rajah 2.10(a)). Artikel ini tidak menjelaskan secara terperinci bagaimana kejadian ini berlaku. Kegagalan rig merupakan punca yang menyebabkan kemalangan ini, seperti kejadian di New York pada 2007. Bagi kes ini, adalah amat penting untuk memastikan rig bersesuaian untuk beban tertentu dan memenuhi piawaian. Dilaporkan bahawa kejadian berlaku semasa beban diangkat pada ketinggian 180 kaki. Kemalangan ini juga dilaporkan adalah disebabkan kesilapan pekerja tapak binaan yang menukar rig secara rawak tanpa membuat penilaian khusus tentang jenis rig yang bersesuaian dengan berat bebanan. Artikel ini juga menekankan aspek penyeliaan dan pengetahuan yang mendalam dalam penyelenggaraan dan penggunaan kren menara.

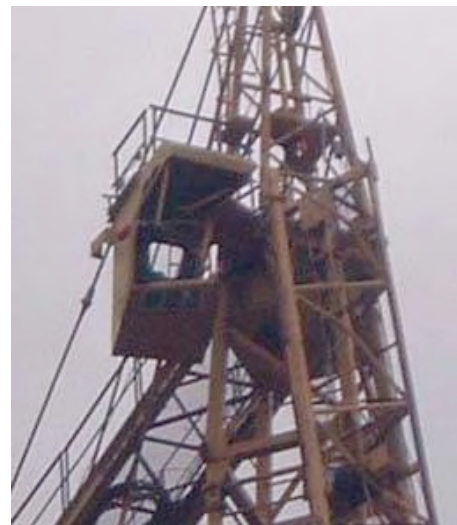
Pada 1 Februari 2004, jib daripada Wolff *saddle jib* kren gagal pada dua bahagian tetapi telah dihalang daripada jatuh ke tanah oleh *jib tie bar* (Rajah 2.18). Dilaporkan bahawa angin kencang merupakan punca kejadian dan terdapat kemungkinan laporan mengatakan bahawa slew motor brake telah tersekat ataupun ditinggalkan dalam keadaan digunakan. Kejadian ini telah dikategorikan dalam kumpulan cuaca lampau.

Rajah 2.18 Kejadian kren menara tumbang di Dublin, Ireland ([www.vertikal.net](http://www.vertikal.net))

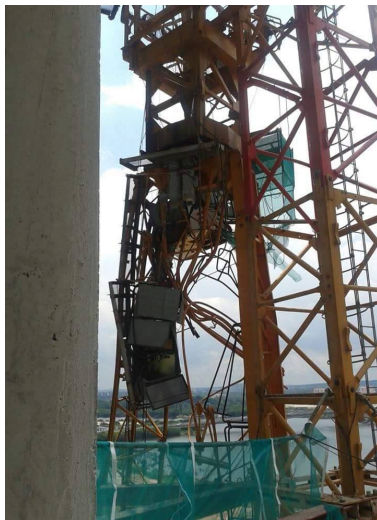
Untuk tahun 2016, terdapat sebelas (11) kes kemalangan kren menara dicatatkan sehingga akhir tahun. Antara kes kemalangan yang berlaku ialah pada Julai 2016 di Johor yang mana bum depan patah dan jib pengimbang kren tersebut jatuh seperti ditunjukkan dalam Rajah 3.9 (a). Kejadian berlaku

ketika operator sedang menurunkan pasir dari tingkat 13 ke tingkat 10 bangunan pembinaan tersebut. Kren berayun dengan kuat dan bum hadapannya patah sebelum jib pengimbang kren tersebut jatuh dan tersangkut di tingkat 13 sebuah bangunan yang sedang dalam pembinaan. Operator kren terselamat dan hanya mengalami kecederaan di kening. Kemalangan terkini yang ditunjukkan dalam Rajah 2.9 (b) berlaku pada 25 Ogos 2016, di Jalan Bukit Bintang, Kuala Lumpur yang melibatkan blok penyangkut kren menara jatuh di luar kawasan pembinaan dan menghimpap sebuah kenderaan awam yang mengakibatkan pemandu wanita maut di tempat kejadian. Dilaporkan bahawa tali dawai bagi kren menara tersebut putus.

Rajah 3.9 Kemalangan kren (a) Johor (Julai 2016) dan (b) Bukit Bintang, Kuala Lumpur (Ogos 2016) ([www.bharian.com.my](http://www.bharian.com.my))

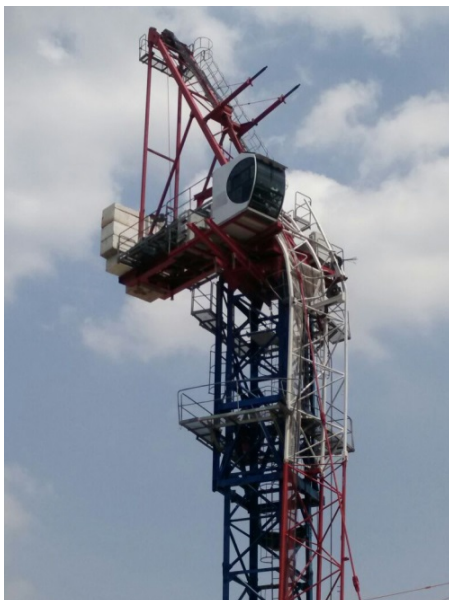
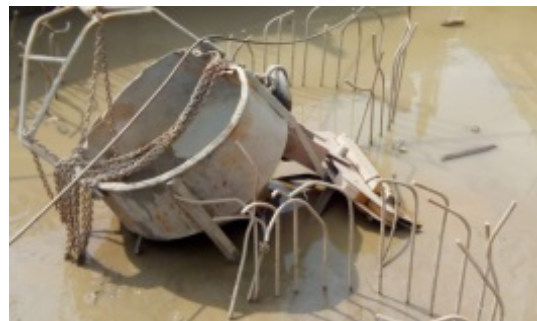
Rajah 4.10 Kren yang tumbang (a) Kren yang telah patah, (b) Bakul simen yang digunakan tersangkut pada ceracak

Hipotesis awal JKKP mungkin tersangkut pada *starter bar* bagi *column pile cap* (besi sekitar bakul) seperti dalam Rajah 4.10. Menurut saksi, bum kren jatuh bebas. Dalam kejadian tersebut; operator kren sedang menaikkan bakul dari takungan air selepas merendamnya untuk membuang sisa-sisa konkrit dalam bakul, dan tiba-tiba bum kren telah mengalami kegagalan di mana beberapa *truss* dan *upper working arm* telah patah. Seterusnya bum telah jatuh bebas dan menghentam struktur mast. Struktur mast dan *bottom working arm* didapati bengkok, namun tiada sebarang kecederaan dan kemalangan jiwa dilaporkan dalam kemalangan ini.

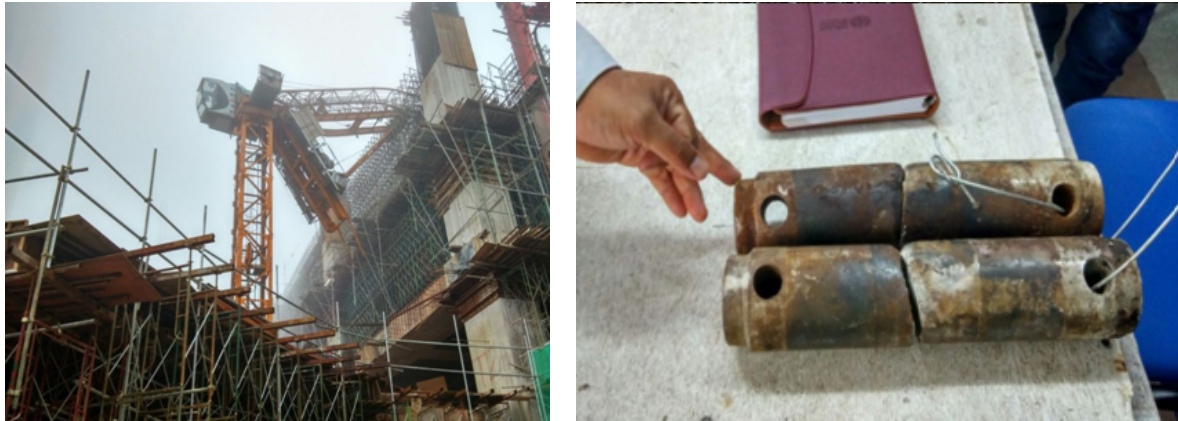
Kren yang terlibat dengan kemalangan adalah kren jenis *luffing* (Rajah 4.13). Dua batang pin penyambung di antara bahagian pelantar jib pengimbang dan bahagian meja slu patah. Ini telah menyebabkan platform jib pengimbang tercabut atau tertanggal dari sambungan tersebut lalu terjatuh dari kedudukan asalnya. Namun ia masih tersangkut pada bahagian sambungannya kerana masih terdapat dua lagi pin penyambung yang memegang struktur platform jib pengimbang tersebut. Platform jib pengimbang yang telah tercabut dan terjatuh telah menarik struktur kerangka-A dan bum kren ke arah belakang (arah jib pengimbang). Ini menyebabkan bum kren menjadi terlebih luf dan beban berat timbal didapati telah terjatuh di atas lantai pembinaan. Tiada sebarang kecederaan dan kemalangan jiwa yang ketika kemalangan ini.

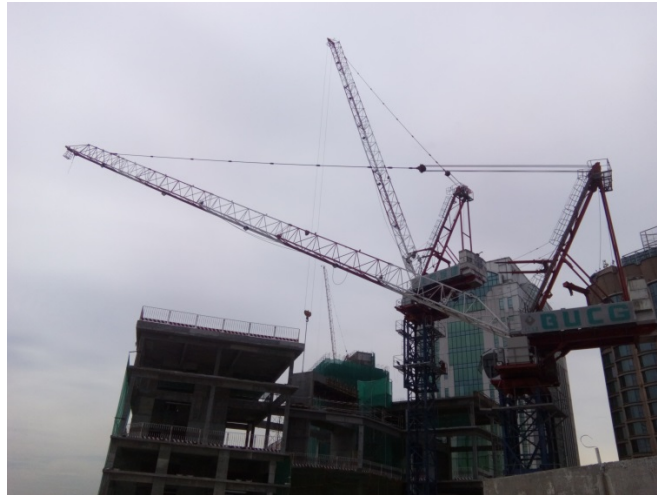
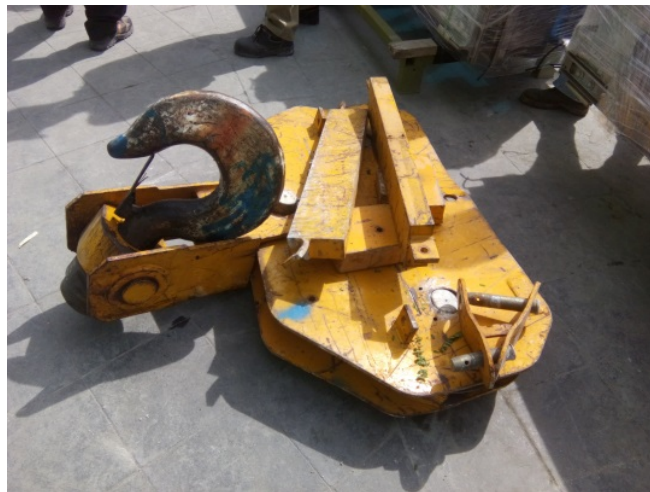
Rajah 4.14 Kren yang terlibat (a) Kren *luffing* model STL230, (b) Besi penyangkut kren yang telah menghimpap kenderaan

Model kren yang terlibat adalah jenis *Luffing Model STL230*, buatan China. Besi penyangkut kren seberat lebih 300 kg terjatuh dari atas bumbung bangunan (ketinggian lebih 100 meter) dan menghempap sebuah kereta dan menyebabkan seorang wanita berusia 24 tahun maut ditempat kejadian (Rajah 4.14). Orang ramai mendakwa melihat besi kren yang mengangkat muatan patah sebelum terjatuh dan menghempap kereta mangsa. Kedudukan kren juga telah melanggar undang-undang keselamatan kerana beroperasi di radius luar pagar tapak pembinaan. Operator kren dan juru isyarat tidak dapat dikesan. Punca mungkin disebabkan *by pass* pada pengehad mengangkat yang menurun/menaikkan cangkuk yang menyebabkan cangkuk dinaikkan sehingga tersentap pada hujung bum, dan menyebabkan tali dawai putus. Kes ini disiasat di bawah Seksyen 304A Kanun Keseksaan kerana menyebabkan kematian dengan cuai. Pihak terlibat boleh didakwa di bawah Akta Keselamatan dan Kesihatan 1994, dan Akta Kilang dan Jentera 1967 yang membolehkan hukuman penjara 2 tahun atau denda sehingga RM250,000 atau kedua-duanya sekali (Mingguan Malaysia, 28 Ogos 2016; Metro, 26 Ogos 2016).

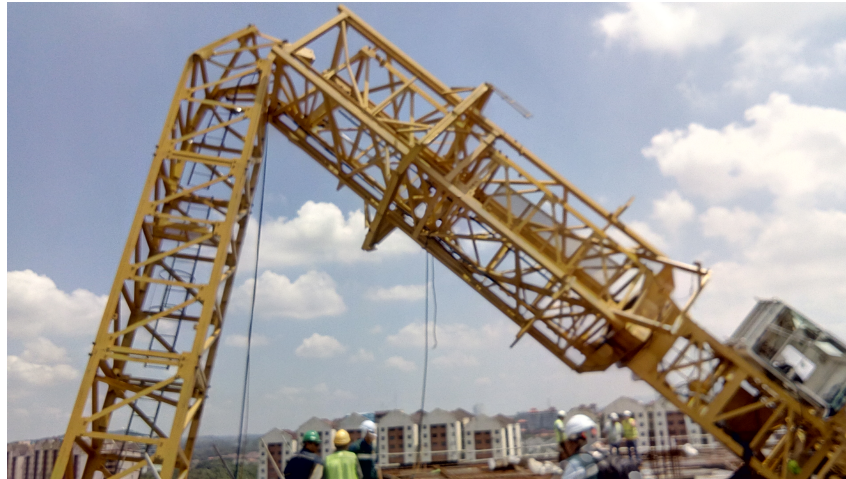
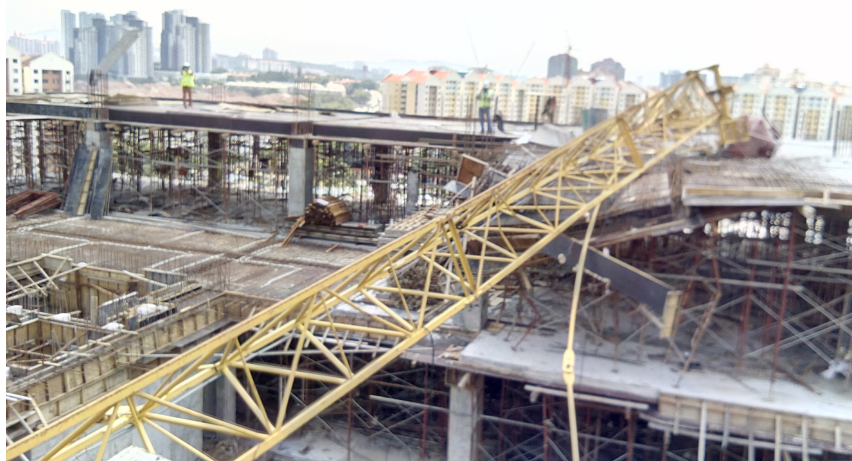
Rajah 4.15 Kren menara tumbang (a) mast kren bengkok, (b) bum kren menghempap lantai bangunan

Model kren menara yang terlibat adalah jenis *hammerhead*, dibuat pada tahun 1997 dari negara Itali. Kejadian berlaku sekitar jam 8.00-9.00 malam disebuah tapak pembinaan untuk menara Prasarana di Jalan PJU 1A/46, Off Jalan Lapangan Terbang Subang, Petaling Jaya, Selangor. Kren menara berkenaan tumbang semasa mengangkat bakul simen di tingkat 10 (Rajah 4.15). Operator adalah warganegara dan mempunyai lesen yang sah. Sebelum kejadian operator ada memaklumkan (3 hari sebelum kejadian) kepada pihak pengurusan tapak bahawa beliau terdengar bunyi 'ping' seperti ada sesuatu

benda yang patah. Punca awal yang dikenal pasti adalah disebabkan oleh penyambung antara bahagian mast kren yang patah. Ini menyebabkan mast tumbang dan bengkok (berlaku pada mast kedua terakhir sebelum *slewing table*) dan menghempap lantai bangunan. Operator hanya cedera ringan. Tiada kemalangan jiwa berlaku. Kes ini telah dibawa ke mahkamah untuk perbicaraan.
